PROJEKT BUDOWLANY

REMONT ELEWACJI BUDYNKU GŁÓWNEGO
SĄDU OKRĘGOWEGO W ŁOMŻY
PRZY ULICY DWORNEJ 16
DZIAŁKA NR 10529
obręb ewid. ŁOMŻA 1 [0001]
jednostka ewid. Łomża – miasto [206201_1]

**Program prac konserwatorskich
elewacji frontowej głównego budynku
Sądu Okręgowego w Łomży przy ul. Dwornej 16**

OPIS TECHNICZNY
REMONTU ELEWACJI SĄDU OKRĘGOWEGO W ŁOMŻY
PRZY ULICY DWORNEJ 16

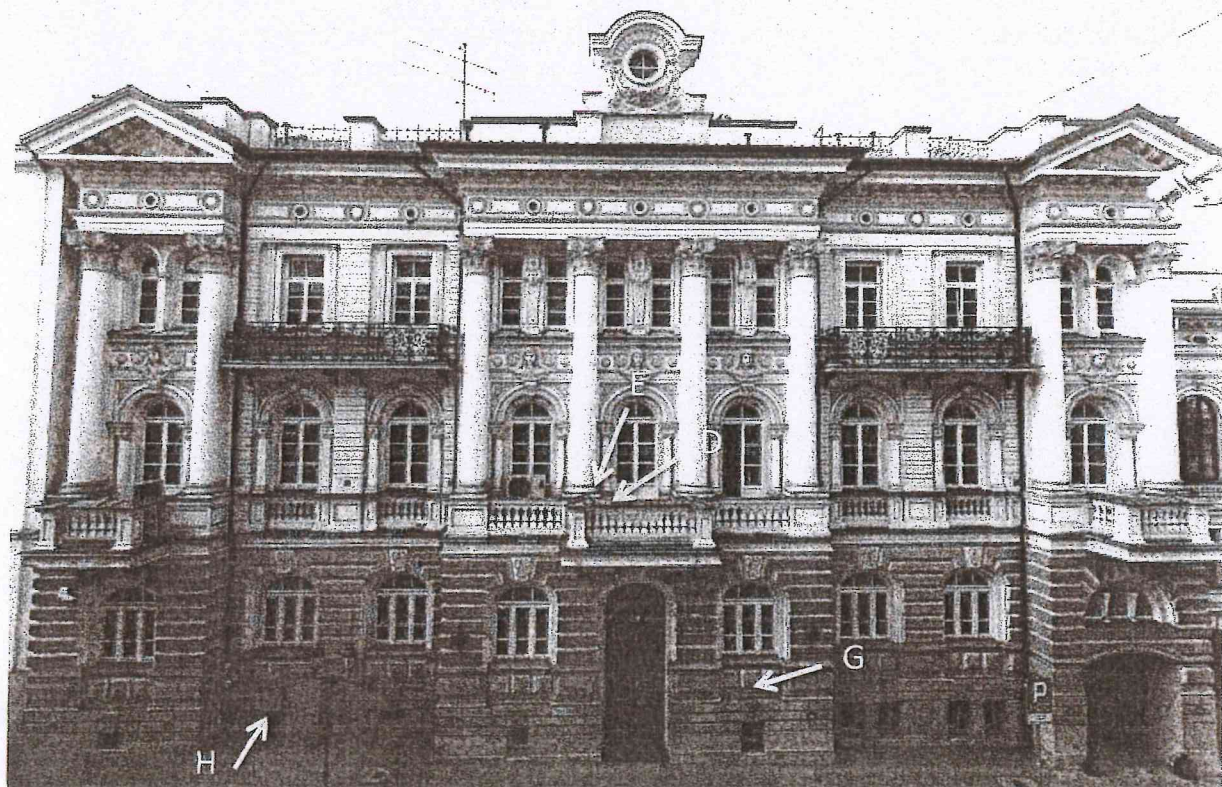
Fot. 1 Elewacja frontowa. Zaznaczono miejsca pobrania próbek, które poddano badaniu.
Fotografia pochodzi ze strony <http://lomza.so.gov.pl/>

W próbce D obecny jest kruchy, jasnoszary tynk o dużej ilości drobnoziarnistego kruszywa. Próbka E to fragment twardej, szarej zaprawy o drobnoziarnistym kruszywie z warstwą malarską na powierzchni.

Zaprawa z próbki H jest jasnoszara, krucha, zawiera dużą ilość różnoziarnistego kruszywa.

Kruchość badanego materiału i rozpad w 2M HCl wskazuje na niedoprowadzenie do końca procesu wiązania. Ilościowy skład zapraw jest zróżnicowany.

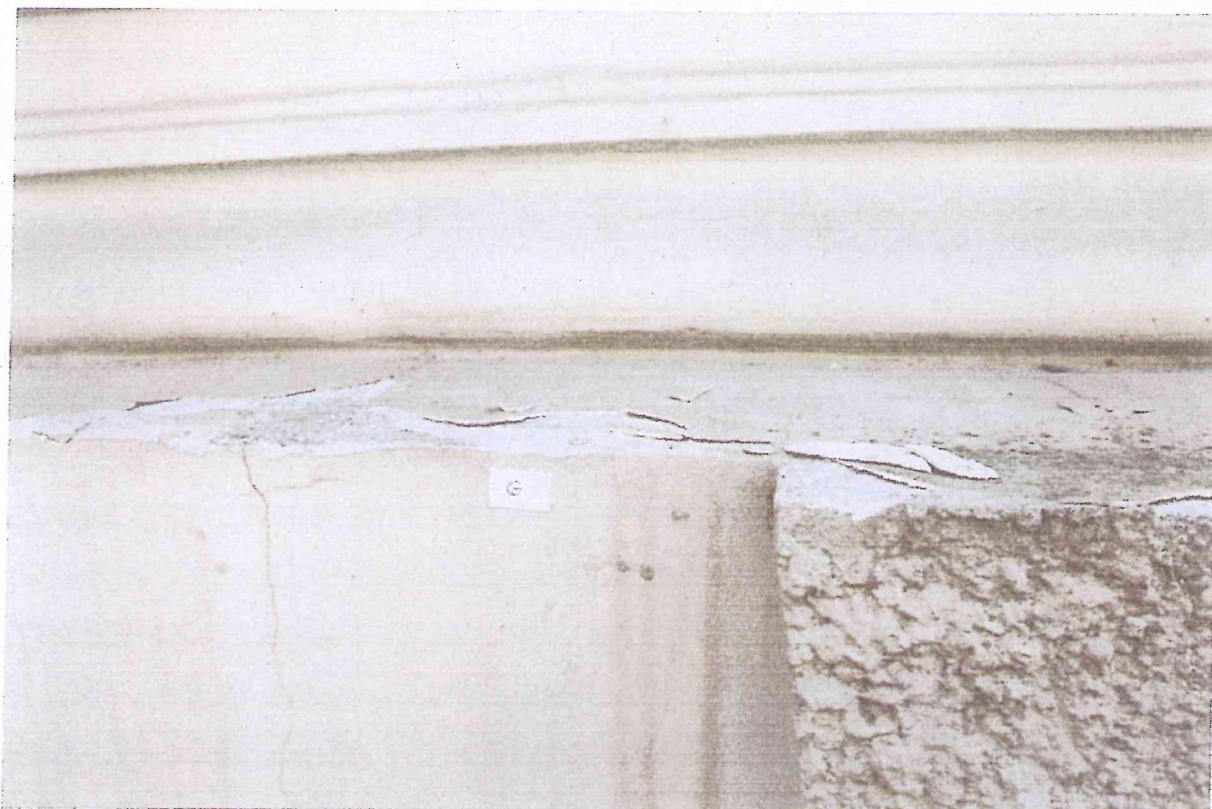
W próbce G występują jasnoszare płytki kruchej zaprawy z niewielką ilością kruszywa o wygładzonej powierzchni.

Próbka G pozostaje w postaci szarej błony. Jest to prawdopodobnie warstwa powierzchniowa. Podobna błona pozostaje po wytrawieniu w kwasie powierzchni próbki H.

Fot. 2 Fragment wnęki podokiennej z prawej strony wejścia głównego. Zaznaczono miejsce pobrania próbki G.

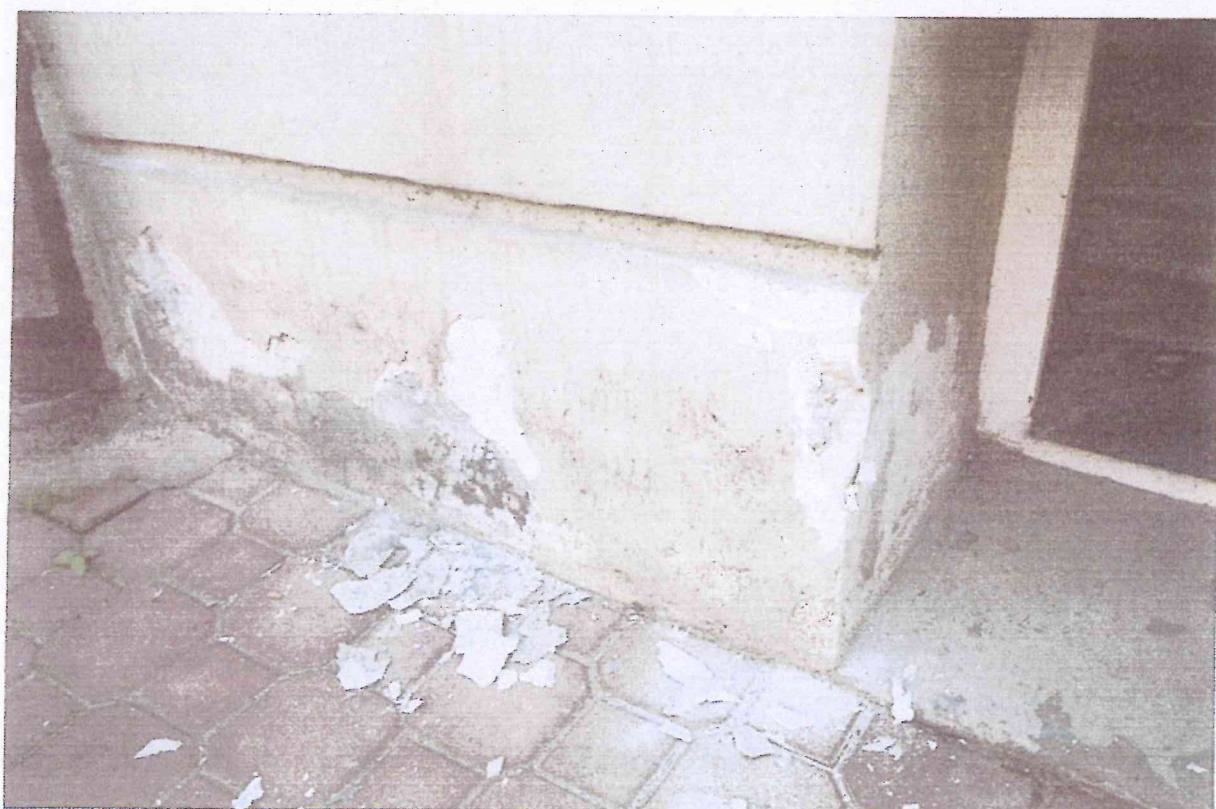
Podjęto próby wytrawienia 2M HCl powierzchni badanych zapraw. W próbkach G i H pozostaje szara błona, która mogła powstać na skutek nałożenia na te partie elewacji warstwy zabezpieczającej. W próbkach D i E rozkładowi ulega spodni fragment tynków, a zostaje gruba i ścisła warstwa malarska utrzymująca sąsiadujące z nią kruszywo w postaci płytki.

Fot. 3 Fragment niszczonego cokołu. Zaznaczono miejsce pobrania próbki H.

8. Na cokoły (najniższe pasy boniowania) zaleca się specjalne tynki renowacyjne w systemie WTA, chroniące przed skutkami zawilgocenia i zasolenia.
Przykłady:
