PROJEKT BUDOWLANY

REMONT ELEWACJI BUDYNKU GŁÓWNEGO
SĄDU OKRĘGOWEGO W ŁOMŻY
PRZY ULICY DWORNEJ 16
DZIAŁKA NR 10529
obręb ewid. ŁOMŻA 1 [0001]
jednostka ewid. Łomża – miasto [206201_1]

**Program prac konserwatorskich
elewacji frontowej głównego budynku
Sądu Okręgowego w Łomży przy ul. Dwornej 16**

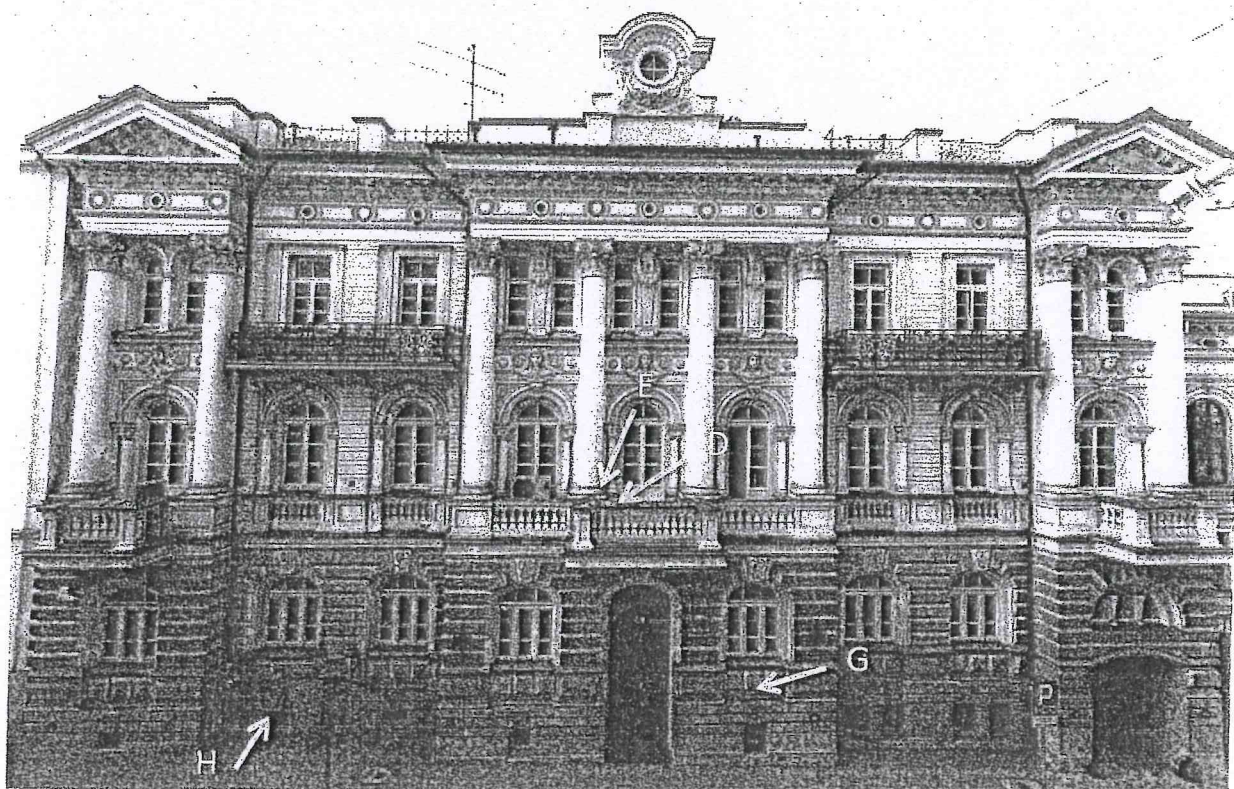
- Próbka D:** środkowy balkon na I piętrze
- Próbka E:** baza dużej kolumny – środkowy balkon, I piętro
- Próbka G:** wnęka po prawej stronie głównego wejścia , parter
- Próbka H:** boniowanie – 25 cm nad powierzchnią chodnika

Fot. 1 Elewacja frontowa. Zaznaczono miejsca pobrania próbek, które poddano badaniu.
Fotografia pochodzi ze strony <http://lomza.so.gov.pl/>

W próbce D obecny jest kruchy, jasnoszary tynk o dużej ilości drobnoziarnistego kruszywa. Próbka E to fragment twardej, szarej zaprawy o drobnoziarnistym kruszywie z warstwą malarską na powierzchni.

Wysuszone zaprawy zadano nadmiarem 2M HCl. Zaprawy z próbek D, E i H ulegają całkowitemu rozpadowi z wydzielaniem pęcherzyków CO₂.

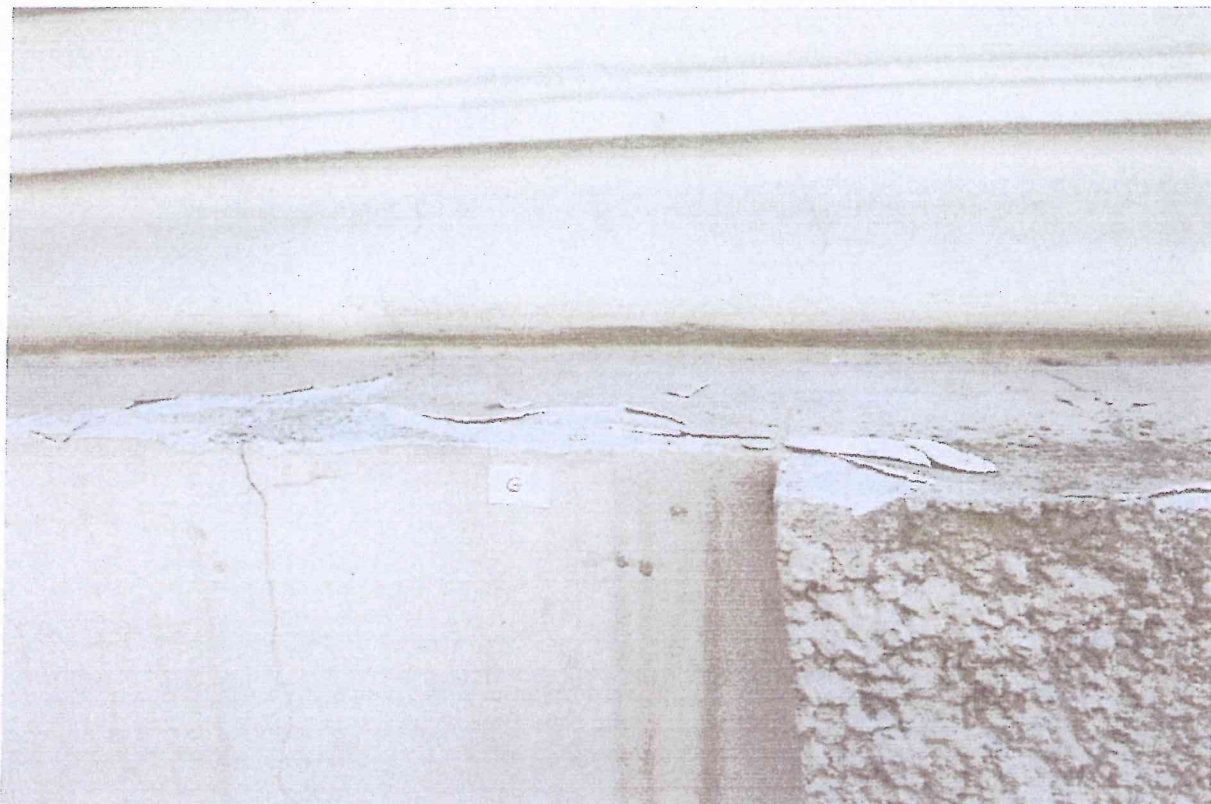
W próbce G występują jasnoszare płytki kruchej zaprawy z niewielką ilością kruszywa o wygładzonej powierzchni.

Próbka G pozostaje w postaci szarej błony. Jest to prawdopodobnie warstwa powierzchniowa. Podobna błona pozostaje po wytrawieniu w kwasie powierzchni próbki H.

Fot. 2 Fragment wnęki podokiennej z prawej strony wejścia głównego. Zaznaczono miejsce pobrania próbki G.

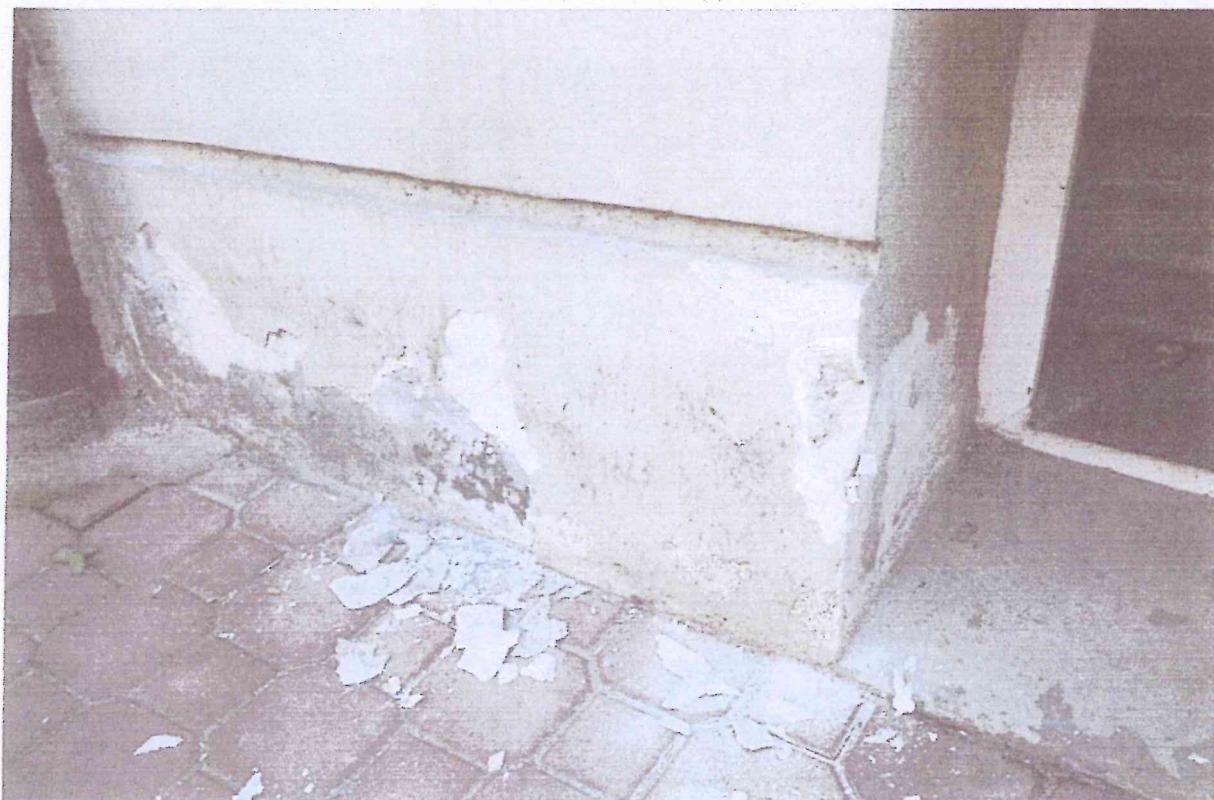
Zaprawa z próbki H jest jasnoszara, krucha, zawiera dużą ilość różnoziarnistego kruszywa.

Fot. 3 Fragment niszczonego cokołu. Zaznaczono miejsce pobrania próbki H.

8. Na cokoły (najniższe pasy boniowania) zaleca się specjalne tynki renowacyjne w systemie WTA, chroniące przed skutkami zawilgocenia i zasolenia.
Przykłady:
